# 某集气站排污水管腐蚀失效原因分析

**摘要:** 采用 SEM、XRD 及 EDS 等对某集气站排污水管失效管段进行宏观检查、腐蚀产物分析和污水水样分析, 根据排污水管的工况开展了腐蚀模拟实验。研究结果表明: 污水中存在大量硫酸盐还原菌(SRB)和少量铁细菌和腐生菌(TGB), 污水存在明显腐蚀结垢趋势, 细菌腐蚀和垢下腐蚀是导致腐蚀穿孔的主要原因, 污水中的  $\text{Cl}^-$  加速了腐蚀的发生。

## Corrosion Failure Analysis on a Wastewater Pipeline for a Gas Gathering Station

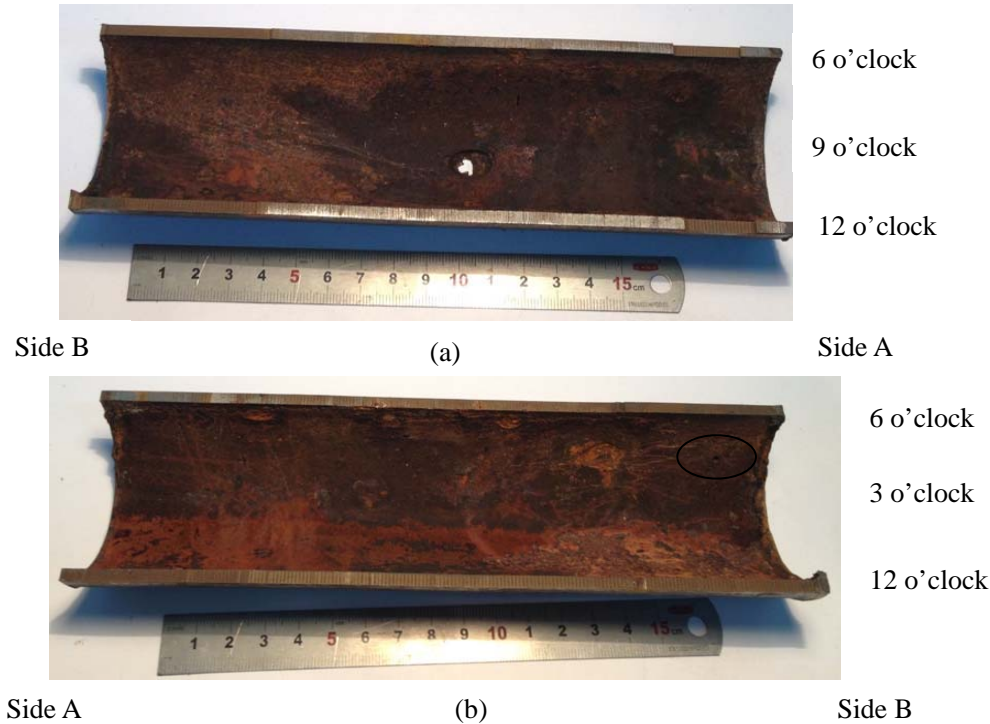
图 1 管段内部腐蚀状况

图 1 为沿 6 点钟和 12 点钟位置切割后的管段，图 2 为清洗腐蚀产物后的照片。可以看出腐蚀产物沿管径的分布较均匀，厚度约为 0.5mm，表层腐蚀产物为棕黄色，内层腐蚀产物为深棕色。穿孔部位孔径沿管壁变化，呈现台阶状，管段内壁的孔径较大，直径约 15mm，管外壁穿孔部位为“T 字形”。在管段的 6 点钟位置附近出现浅的腐蚀坑。在管段的 5 点钟位置（圆圈处）可观察到一个未穿透管壁的孔(图 1b 和图 2)，管内壁孔直径约 5.1mm，孔的深度约 2.2mm，在孔的周围分布着浅的腐蚀坑。金属表面存在较多的腐蚀产物结瘤，与金属表面结合力强，不容易去除。

Fig.1 Internal corrosion state of the wastewater pipeline

现场采集的水样呈现黑色，向水样中滴 10% $\text{HCl}$  溶液，有明显的  $\text{H}_2\text{S}$  气味，说明污水中存在含 S 元素的物质。污水 pH 值为 6.95， $[\text{K}^+]$ ， $[\text{Na}^+]$ ， $[\text{Cl}^-]$ ， $[\text{SO}_4^{2-}]$ ， $[\text{HCO}_3^-]$ ， $[\text{Fe}^{2+}]$ ， $[\text{NO}_3^-]$ ， $[\text{S}^{2-}]$ 和 COD 分别为 6657，19100，9，460，375，190，1.3 和 4100 (mg/L)。污水中 $[\text{Cl}^-]$ ， $[\text{Fe}^{2+}]$ ， $[\text{NO}_3^-]$ ， $[\text{HCO}_3^-]$ 和 COD 均较高，说明水中有机物含量高，可促进微生物的繁殖。根据《油田水结垢趋势预测》(SY/T 0600-97)对污水结垢趋势进行了计算，发现污水存在明显的碳酸钙结垢趋势，这与图 1 观察到的腐蚀产物膜和图 2 中在管道底部观察到的由于垢下腐蚀导致的腐蚀坑相吻合。

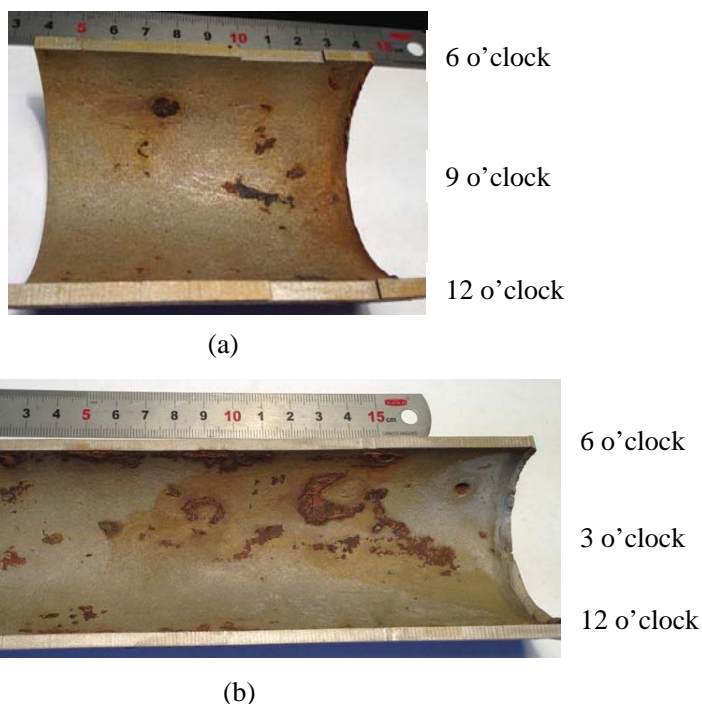
图 2 清洗腐蚀产物后管段内部腐蚀形貌

Fig.2 Surface morphology of internal wall for the wastewater pipeline after film removal

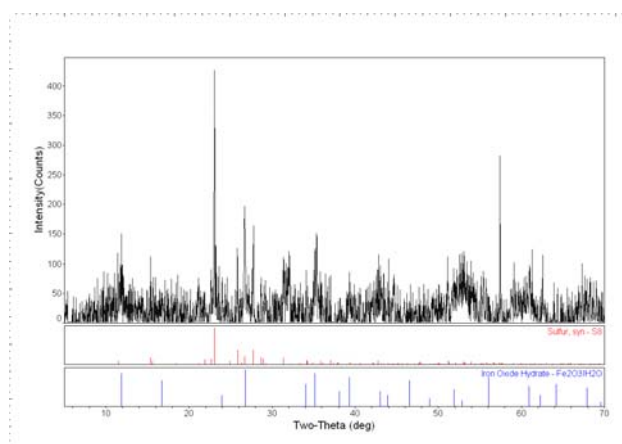
图 3 腐蚀产物的 XRD 谱

图 3 为管段内腐蚀产物的 XRD 分析结果，腐蚀产物主要为  $S_8$  和  $Fe_2O_3$  的水合物。由于天然气中甲烷含量约为 98%， $CO_2$  含量低，不含  $H_2S$ ，因此，腐蚀产物中的  $S_8$  基本上不可能来自地层，可能与腐蚀产物的氧化有关。

Fig.3 XRD pattern of corrosion product

采用 API 推荐的培养基对污水水样进行细菌培养<sup>[2]</sup>，发现水样中 SRB 含量较高，为 30000 个/mL，铁细菌和 TGB 均为 25 个/mL。由于 SRB 是厌氧菌，易在腐蚀产物下滋生，向管道深处腐蚀，导致管道腐蚀穿孔，这与图 4 中 S 在腐蚀产物膜中的分布吻合。SRB 在污水的 pH 值条件下适宜生长，腐蚀产物主要为铁的硫化物，铁的硫化物在空气中容易被氧化，因此，图 3 的 XRD 分析中检测到  $\text{S}_8$ 。

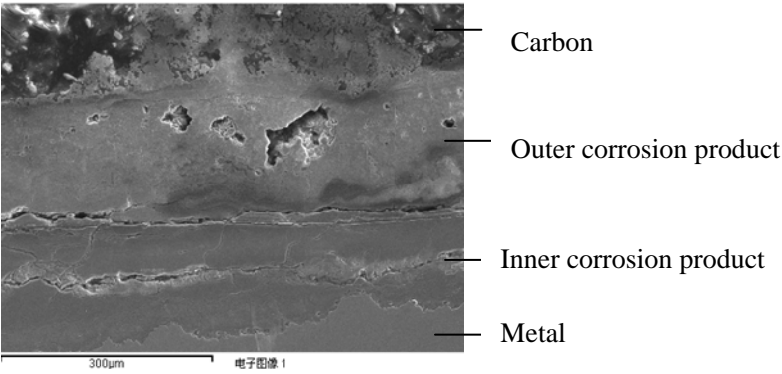
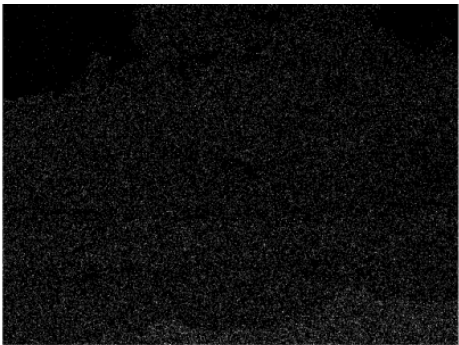
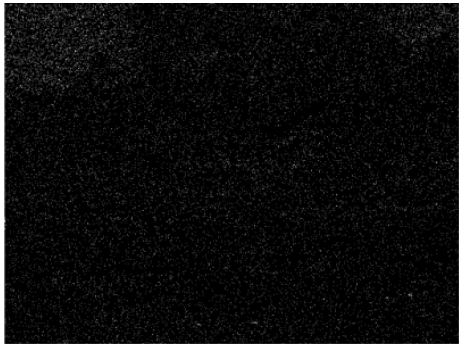
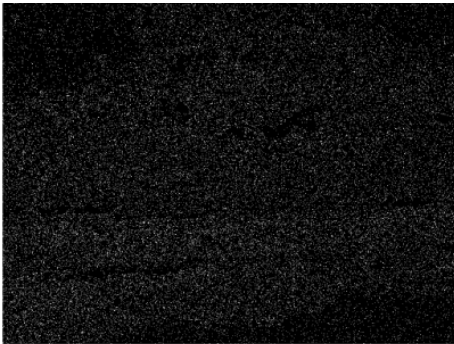
图 4 腐蚀产物的截面形貌和各元素在截面上的分布情况

为了了解腐蚀产物膜截面形貌和各种元素在截面的分布情况，在管段上切取了一小块进行封样和打磨。图4为截面形貌和元素在截面上的分布，可以看出腐蚀产物主要分为两层，Fe, Cl和C元素在各层腐蚀产物中的分布比较均匀，O在内层腐蚀产物膜中的含量略高于外层，而S元素的分布呈现了明显的变化梯度，在表层与内层腐蚀产物膜的界面附近较集中。

Fig.4 Cross-section of corrosion product film (a) and distribution of elements ((b)Fe, (c)Cl, (d)C, (e)O, (f)S, (g)Ca)

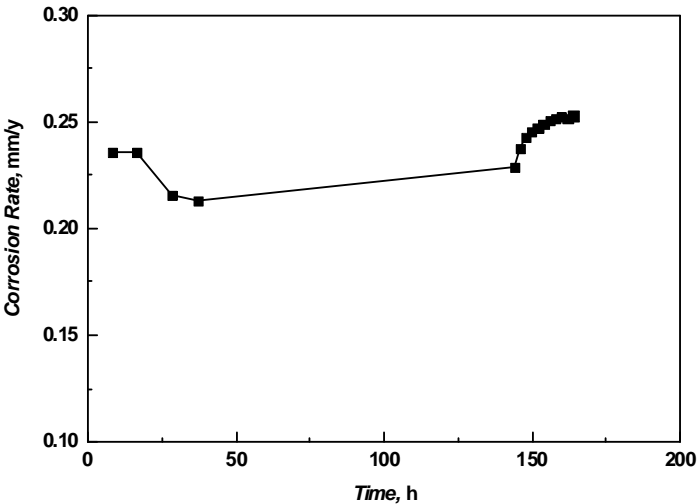
图 5 25℃，5MPa 条件下 7d 20#钢在污水管水样中腐蚀速率随时间的变化

图 5 为 25℃，5MPa 条件下 20#钢在从现场采集污水水样中 7d 内均匀腐蚀速率随时间的变化，腐蚀速率采用线性极化方法测得，其随时间未发生明显变化，为 0.2~0.3mm/y；EIS 方法测量获得的溶液电阻较低，约为 2Ω，这与污水中 $[\text{Cl}^-]$ 等离子含量较高有关，说明溶液的导电性很强。

Fig.5 Variation of corrosion rate with time in 7 d for 20# mild steel exposed to the wastewater at 5MPa and 25℃

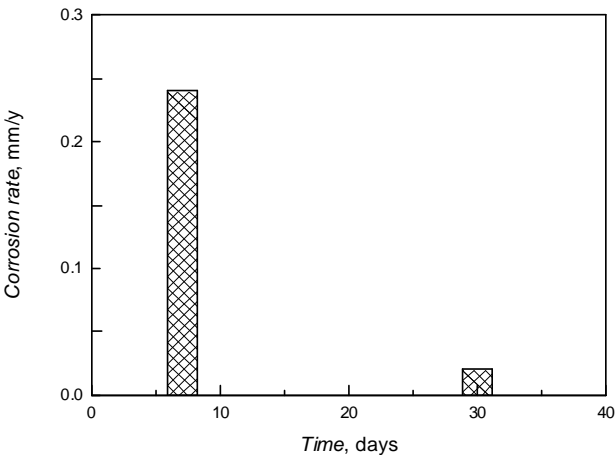
图 6 25℃，5MPa 条件下 20#钢在污水管水样中腐蚀速率随时间的变化

图 6 为 25℃，5MPa 条件下 20#钢在污水水样中 7 和 30d 的均匀腐蚀速率，腐蚀速率采用失重法获得。7d 的腐蚀速率与图 5 中电化学方法获得腐蚀速率基本一致，30d 后的均匀腐蚀速率明显低于 7d 的腐蚀速率。图 7 为 25℃，5MPa 条件下 20#钢污水水样中腐蚀 7 和 30d 后腐蚀产物膜形貌和清

Fig.6 Variation of corrosion rate with time for 20# mild steel exposed to the wastewater at 5MPa and 25℃

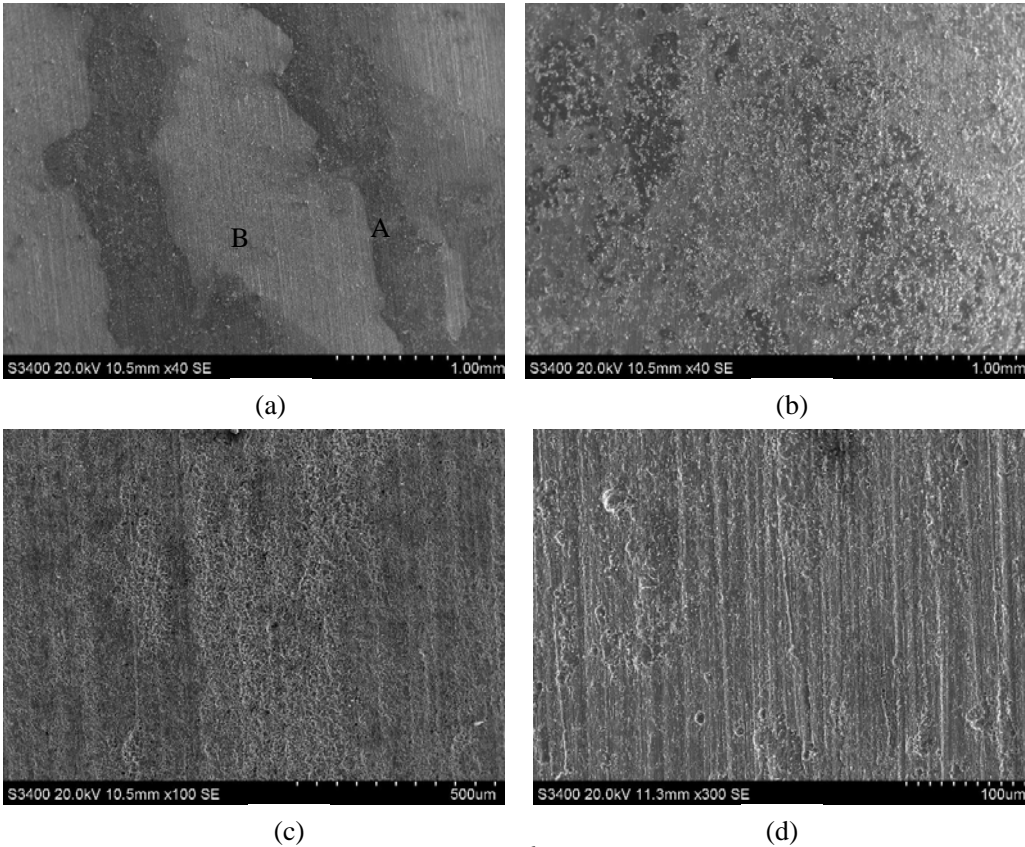
洗腐蚀产物后金属表面形貌，可以看出：7d 后金属表面的腐蚀产物膜分布不均匀(图 7a)，A 区金属表面的腐蚀产物膜较厚，B 区金属表面的腐蚀产物膜很薄，可见金属打磨痕迹； EDS 显示 A 区和 B 区的腐蚀产物膜主要含 Fe, C, O, S 和 Cl 等元素；30d 后金属表面的腐蚀产物膜分布较均匀(图 7b)。在实验初期，SRB 在金属表面吸附导致金属表面电化学性质的不均匀性<sup>[3,4]</sup>，因此图 7a 中的腐蚀产物膜分布不均匀；随实验时间的延长，腐蚀产生的  $S^{2-}$  和  $Fe^{2+}$  反应生成  $FeS$  膜，同时细菌的生物膜在金属表面的生长繁殖抑制了腐蚀性介质的传递，从而阻碍了溶液介质与金属表面的接触和 Fe 的溶解<sup>[5]</sup>，因此，图 6 中腐蚀速率随时间增加而降低。由于生物膜下金属表面局部 pH 值降低进而造成生物膜下的酸浸蚀<sup>[4,6]</sup>，在高氯离子的共同作用下，促进了小孔腐蚀的发生。因此，清洗腐蚀产物膜后，7 天后金属表面部分区域明显较其他部位腐蚀严重，30d 后金属表面可观察到明显的小孔腐蚀。
